Samfundet S:t Erik
Stockholm

YTTRANDE
2020-02-14

Angående förslag till detaljplan för fastigheten Barnhusväderkvarnen 36 och del av Vasastaden 3:1 i stadsdelen Vasastaden, S-Dp 2017-19122

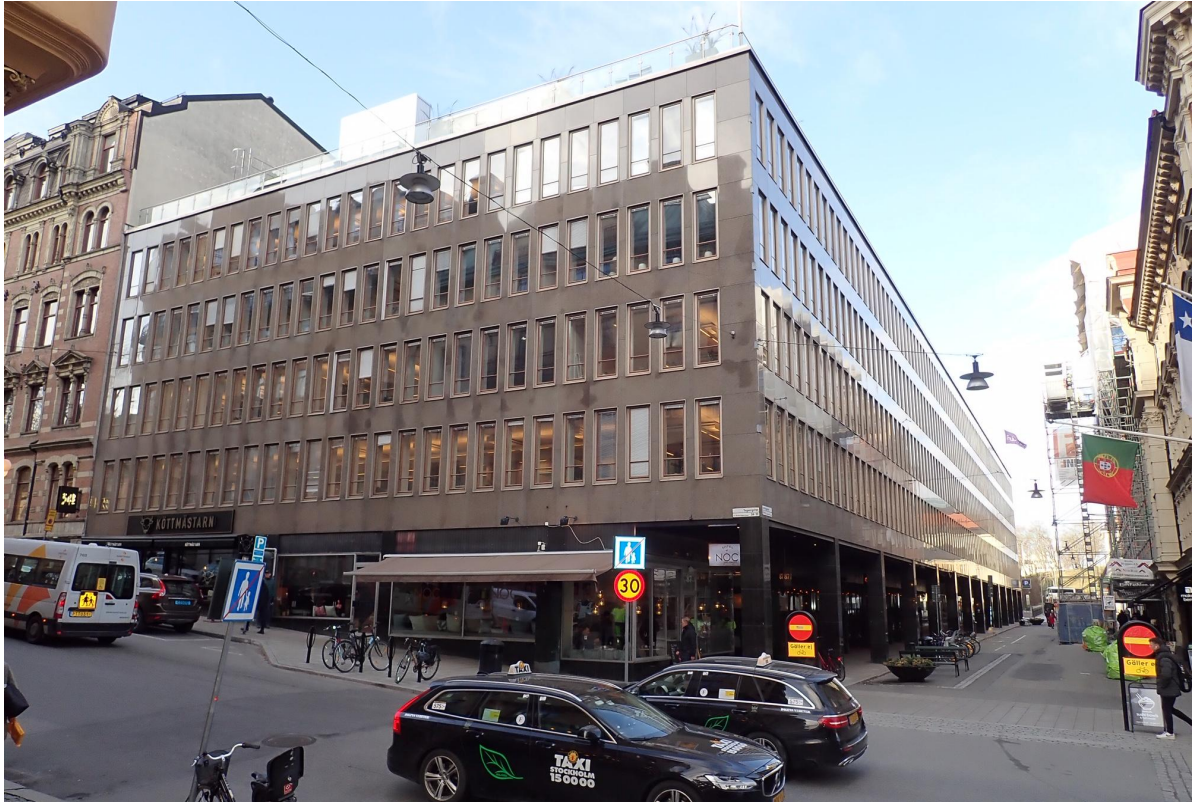
Bild 1: Postbankhuset sett från Drottninggatan i söder. Läggs särskilt märke till arkadens betydelse för byggnadens formspråk, mötet med marken och det svävande uttrycket som lättar upp den stora byggnadsvolymen. Foto Sebastian Ulvsgård, februari 2020.

- Arkaden omnämns både i förundersökningen och i Stadsmuseets klassificering som ett värdefullt karaktärsdrag. Den är grundläggande för hela byggnadens komposition – ett bearbetat möte med gaturummet som ger lätthet till den annars massiva byggnadskroppen (se bild 1). Av den anledningen bedömer Samfundet S:t Erik att en inbyggnad skulle innebära förvanskning enligt Plan- och bygglagens 8 kap 13 §. Utöver det innebär förändringen ett ianspråktagande av ett offentligt rum. Vid observation på plats blir det tydligt att byggnadens arkad är den del av gaturummet som merparten av fotgängarna väljer i denna del av Drottninggatan. Förändringens negativa konsekvenser sett till vinsten av 290 kvm framstår därför som en obalanserad avvägning mellan enskilda och allmänna intressen.

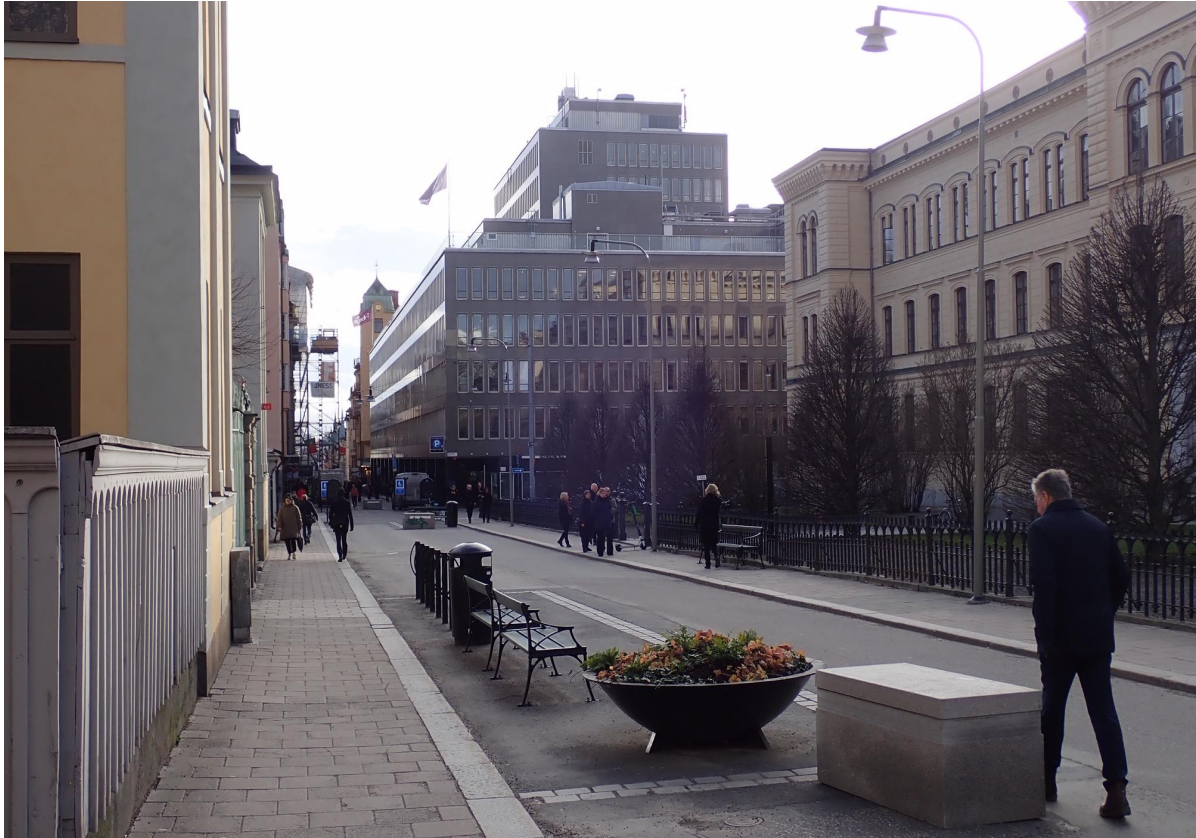
Bild 3. Postbankhuset sett från norr. Byggnaden gestaltad för att på ett respektfullt och medvetet sätt ansluta till de intilliggande institutionsbyggnaderna Gamla tekniska högskolan och Kungliga skogs- och lantbruksakademien. Alla förändringar av Postbankhuset bör därför göras med samma höga ambitionsnivå och kunskap om konsekvenser. Foto Sebastian Ulvsgård, februari 2020.

- Påbyggnaden i nuvarande form bedöms medföra negativ påverkan på kulturhistoriska och stadsbildsmässiga värden. Påbyggnaden är för hög och framförallt från norr riskerar den att minska upplevelsen av den befintliga kontorsbyggnadens högdal på ett negativt vis. En påbyggnad kan vara möjlig men behöver omstuderas avseende utbredning och höjd liksom påverkan på Postbankhuset och omgivning.
