YTTRANDE
2021-08-25

Angående förslag till detaljplan för fastigheten Barnhusväderkvarnen 36 och del av Vasastaden 3:1 i stadsdelen Vasastaden, S-Dp 2017-19122

YTTRANDE
2020-02-14

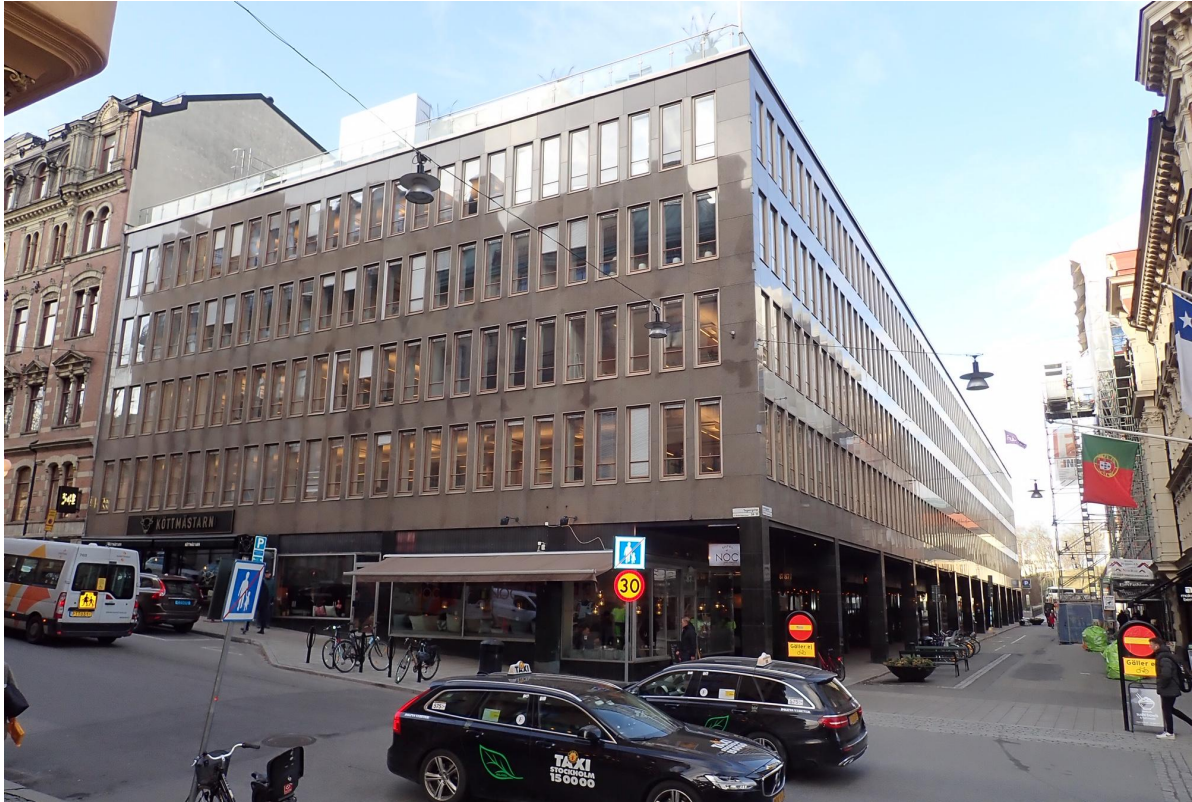
Bild 1: Postbankhuset sett från Drottninggatan i söder. Lägg särskilt märke till arkadens betydelse för byggnadens formspråk, mötet med marken och det svävande uttrycket som lättar upp den stora byggnadsvolymen. Foto Sebastian Ulvsgård, februari 2020.

- Arkaden omnämns både i förundersökningen och i Stadsmuseets klassificering som ett värdefullt karaktärsdrag. Den är grundläggande för hela byggnadens komposition – ett bearbetat möte med gaturummet som ger lätthet till den annars massiva byggnadskroppen (se bild 1). Av den anledningen bedömer Samfundet S:t Erik att en inbyggnad skulle innebära förvanskning enligt Plan- och bygglagens 8 kap 13 §. Utöver det innebär förändringen ett ianspråktagande av ett offentligt rum. Vid observation på plats blir det tydligt att byggnadens arkad är den del av gaturummet som merparten av fotgängarna väljer i denna del av Drottninggatan. Förändringens negativa konsekvenser sett till vinsten av 290 kvm framstår därför som en obalanserad avvägning mellan enskilda och allmänna intressen.

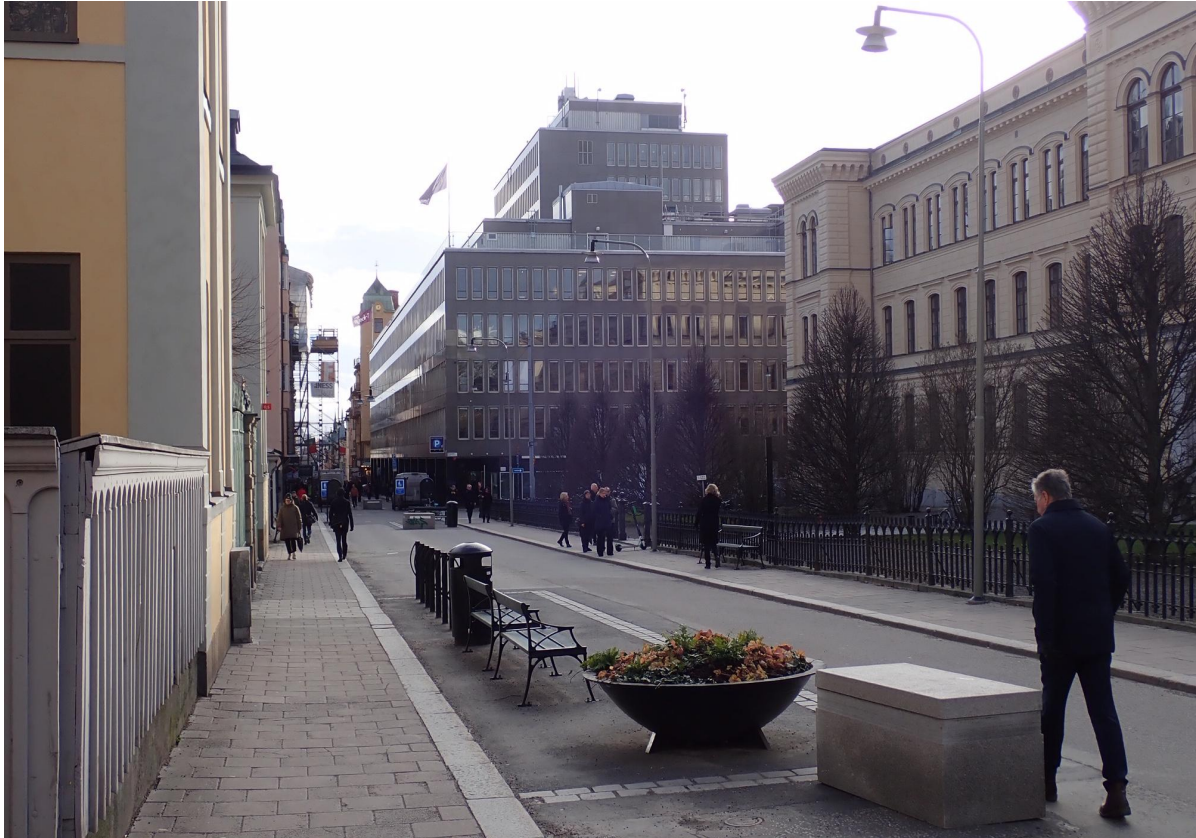
Bild 3. Postbankhuset sett från norr. Byggnaden gestaltad för att på ett respektfullt och medvetet sätt ansluta till de intilliggande institutionsbyggnaderna Gamla tekniska högskolan och Kungliga skogs- och lantbruksakademien. Alla förändringar av Postbankhuset bör därför göras med samma höga ambitionsnivå och kunskap om konsekvenser. Foto Sebastian Ulvsgård, februari 2020.

- Påbyggnaden i nuvarande form bedöms medföra negativ påverkan på kulturhistoriska och stadsbildsmässiga värden. Påbyggnaden är för hög och framförallt från norr riskerar den att minska upplevelsen av den befintliga kontorsbyggnadens högdal på ett negativt vis. En påbyggnad kan vara möjlig men behöver omstuderas avseende utbredning och höjd liksom påverkan på Postbankhuset och omgivning.
